PROCES-VERBAL DE DESCRIPTION

- UN APPARTEMENT (Lot 6) de deux pièces

Sis à (06600) ANTIBES, 34 boulevard James Wyllie, chemin des Lauriers, dans un ensemble immobilier dénommé « EL PARAISO » (Les Fusains).

- UNE CAVE (Lot 21) dans le bâtiment A, au sous-sol. Sis à (06600) ANTIBES, 32 boulevard James Wyllie, chemin des Lauriers, dans un ensemble immobilier dénommé « TAMANACO » (Les Alpes).

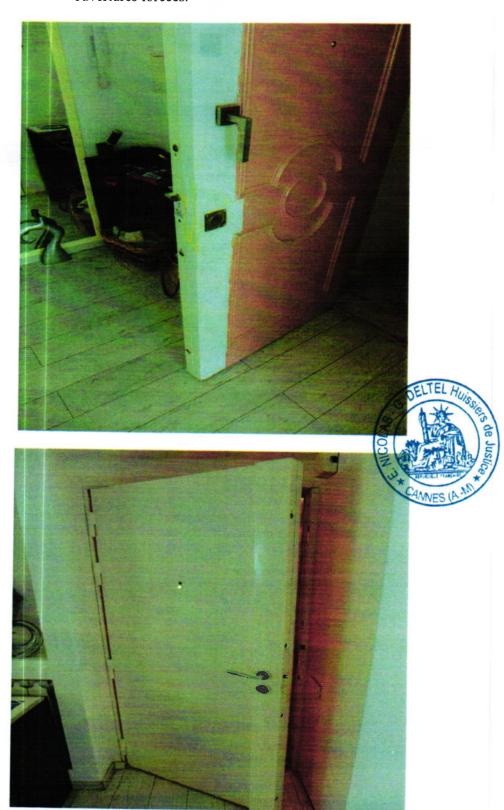
## - Porte d'entrée :

Serrure blindée multipoints, laquelle est très endommagée par d'anciennes ouvertures forcées.
