## INTERIEUR

## A. REZ DE CHAUSSEE

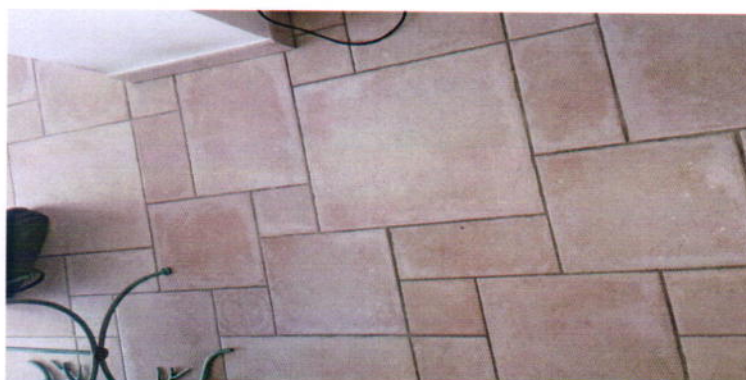
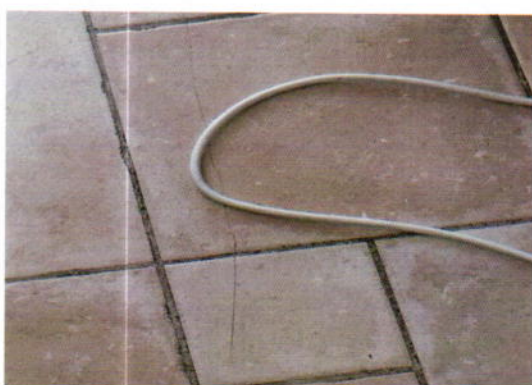
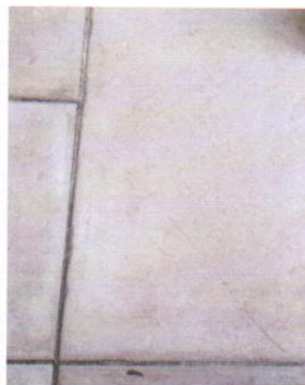
Sol : carrelé, à l'état d'usage. A noter que quelques carreaux comportent des fissures.

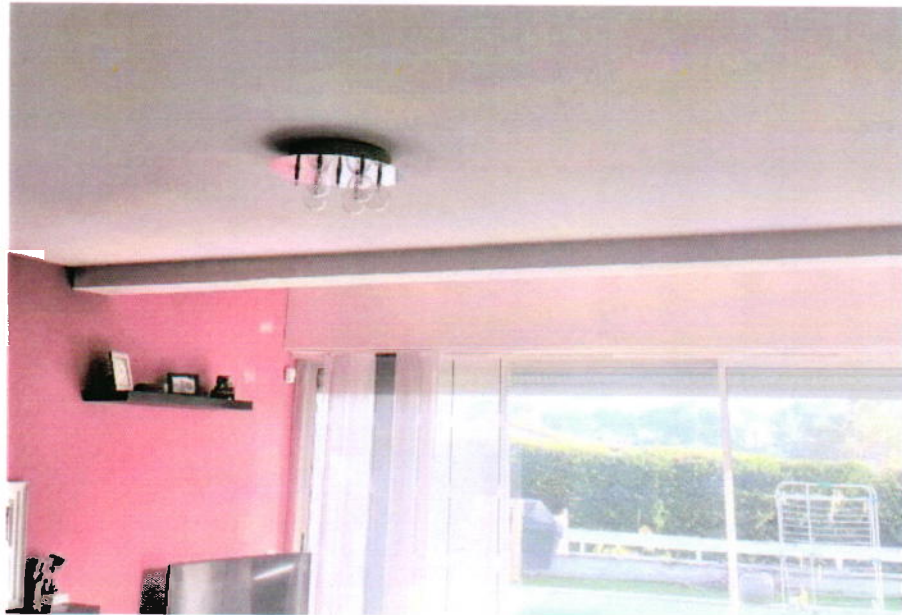
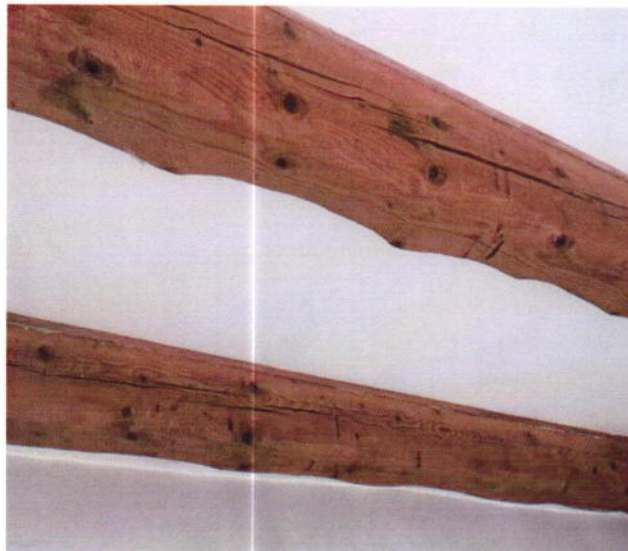
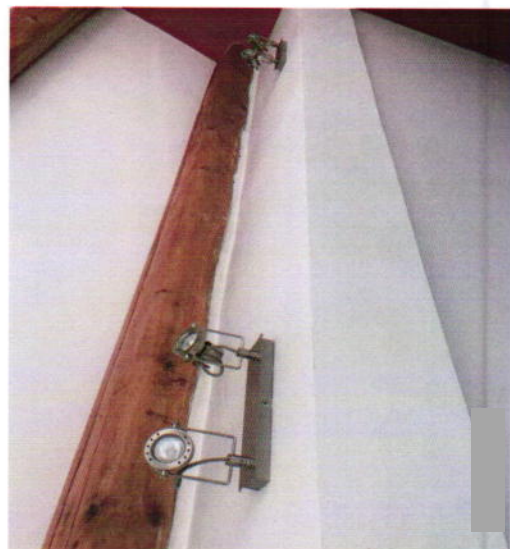
A noter une fissure sur toute la longueur de l'une des poutres.

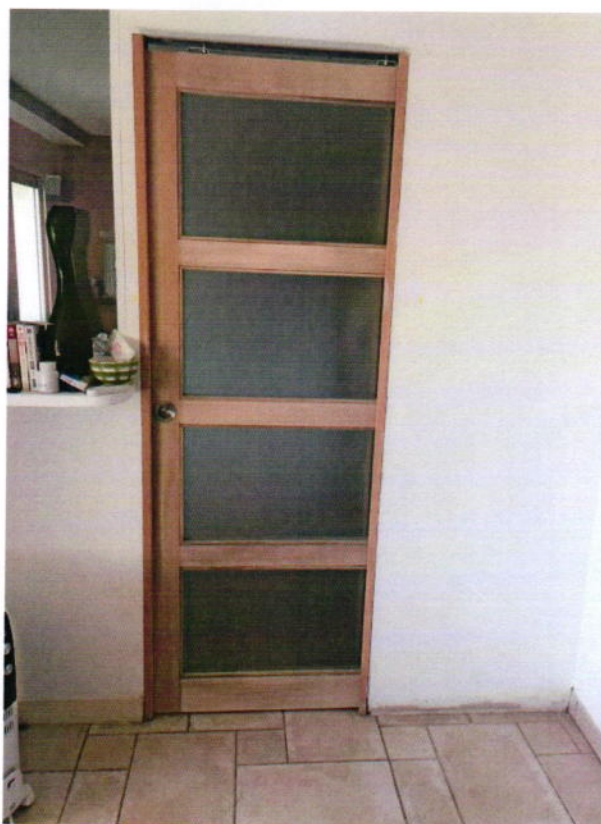
La porte de la cuisine est à galandage en bois avec vitrage brouillé.  
Elle coulisse correctement (à l'état d'usage), parement en bois.  
Une partie de plinthe est manquante au bas du mur droit de cette porte.

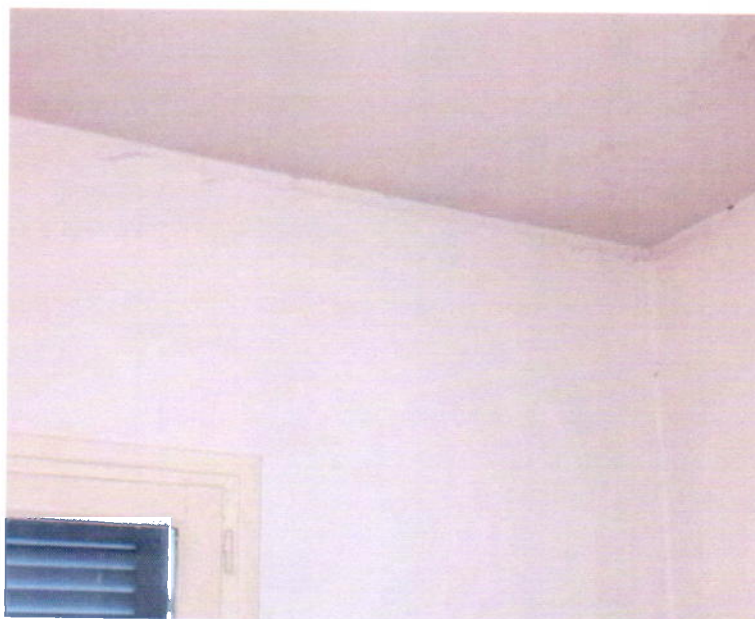
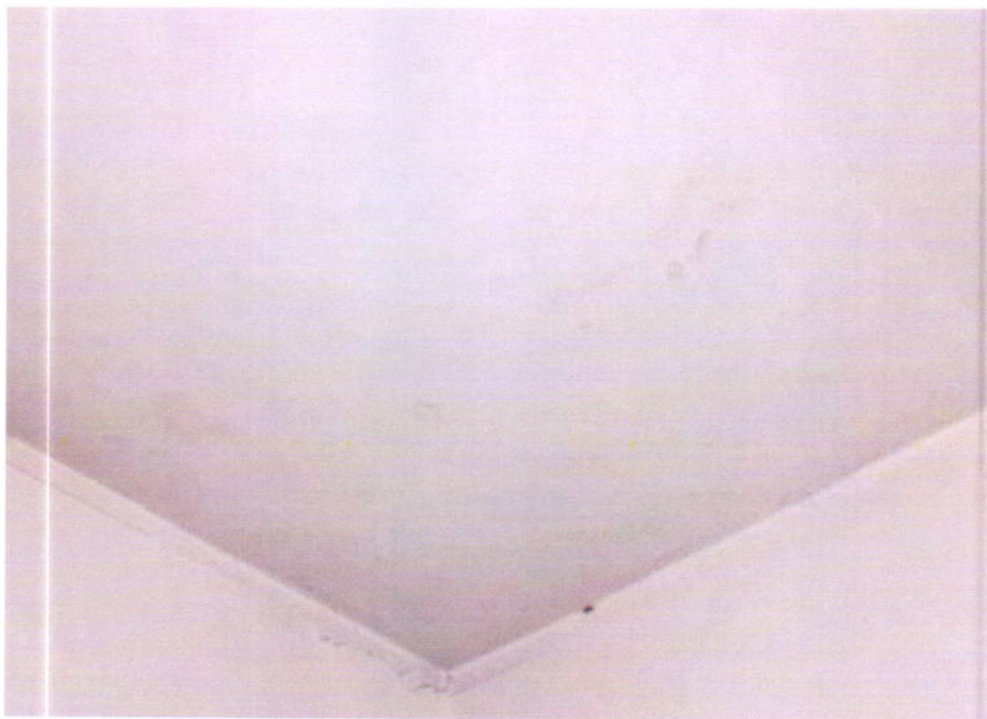
Au-dessus de la fenêtre située face à la porte d'entrée et dans l'angle Sud-Est, la peinture se craquèle à la liaison mur plafond.

Au plafond et toujours dans l'angle Sud Est, présence de taches d'auréoles.

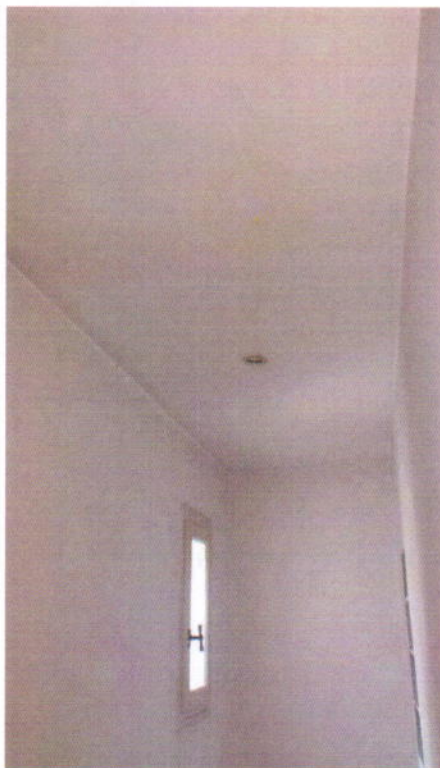
A noter qu'une fissure horizontale et faisant toute sa longueur située non loin de ce spot est visible.

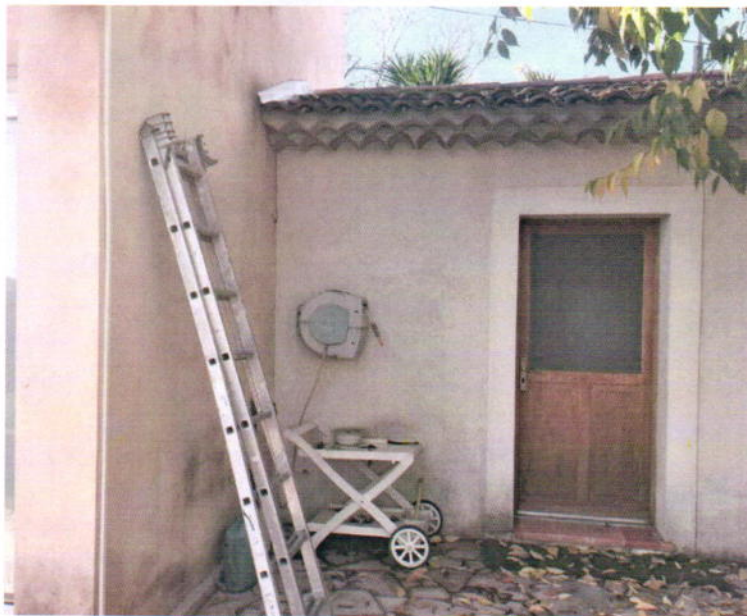
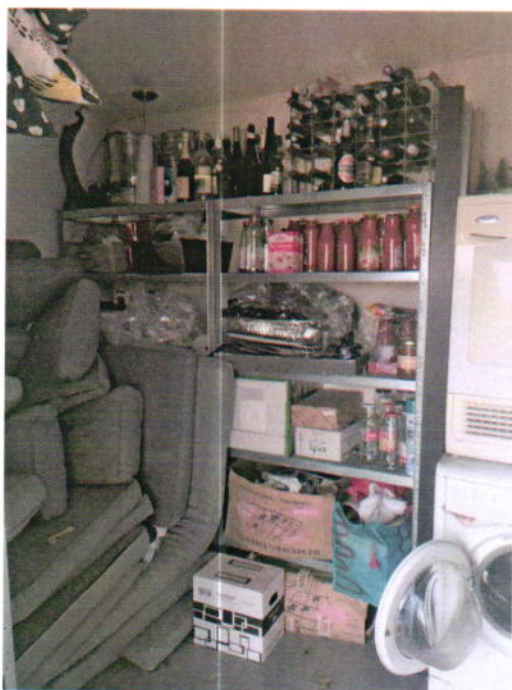
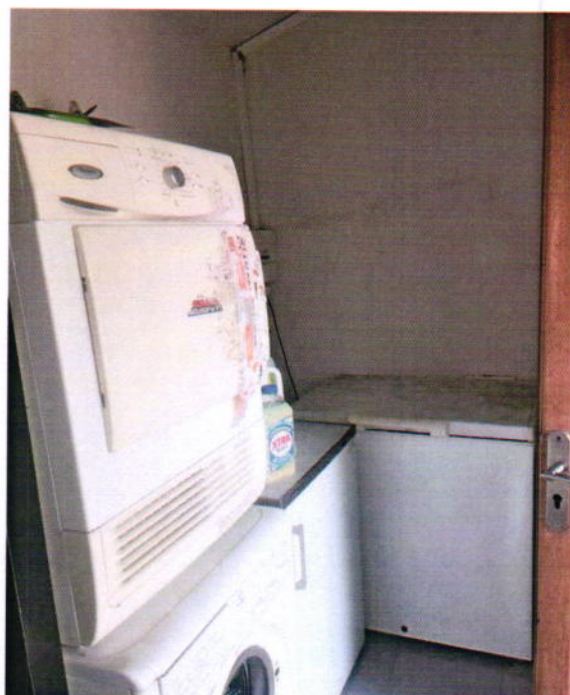
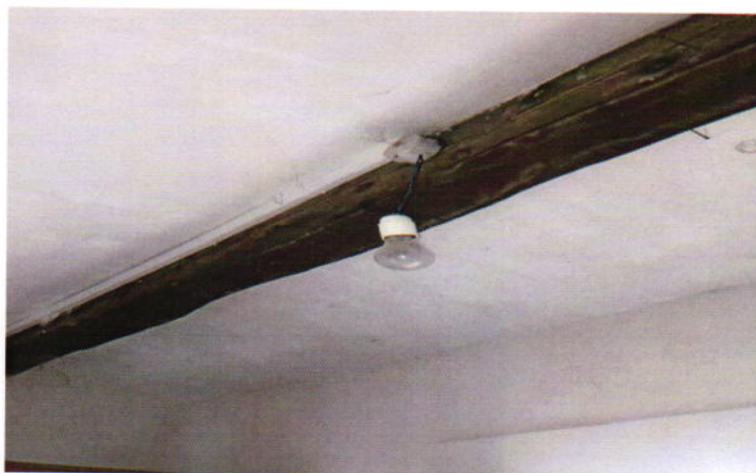
## Buanderie

Les murs et le plafond sont peints et crépis. (Les murs sont sales).

À noter au plafond la présence de plusieurs fissures et de traces d'enduit.
