Diagnostic de performance énergétique – logement (6.1)

Rapport mission de repérage

Numéro de dossier : 19/10/R [REDACTED] 0658

Constat de repérage Amiante n° 19/10/Ribeiro/0658

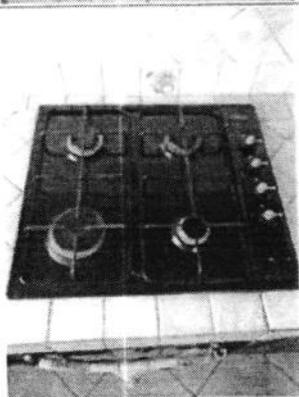
Photo n° PhGaz001
Localisation : Cuisine
Table de cuisson BOMPANI (Type : Non raccordé)

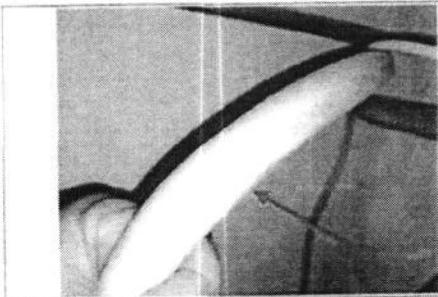
Photo n° PhGaz002
14 : la date limite d'utilisation du tuyau d'alimentation n'est pas lisible ou est dépassée. (Cuisine)
Recommandation : A REMPLACER DEPUIS 2015
