PROCES-VERBAL DE DESCRIPTION

VILLA DES CISTES

37, avenue du Roi Albert 06400 CANNES

RAPPORT N° SAPAR 2416

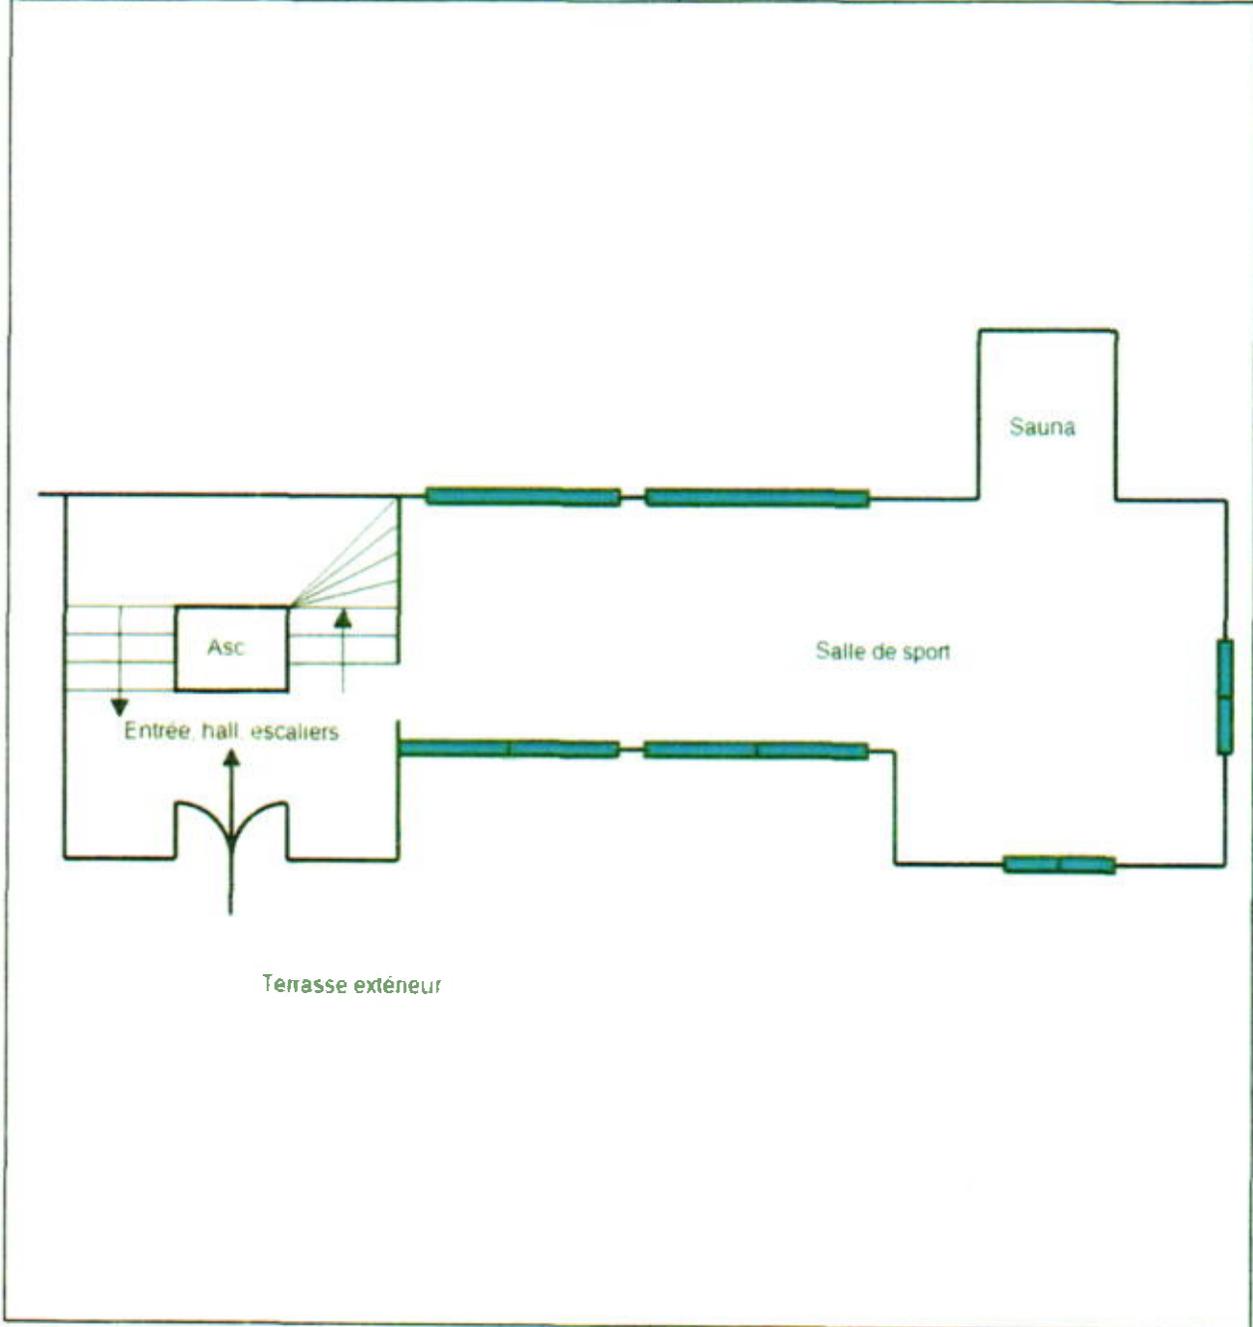
PLANCHE 1 - SAPAR 2416 A - USUEL			Adresse de l'immeuble : Villa Les Cistes 37 avenue du Roi Albert 06400 CANNES	
N° dossier : SAPAR 2416	Version : 0		Type : Croquis	Bâtiment - Niveau : RDC
N° planche : 1/5	Origine du plan : Cabinet de diagnostics

Amiante

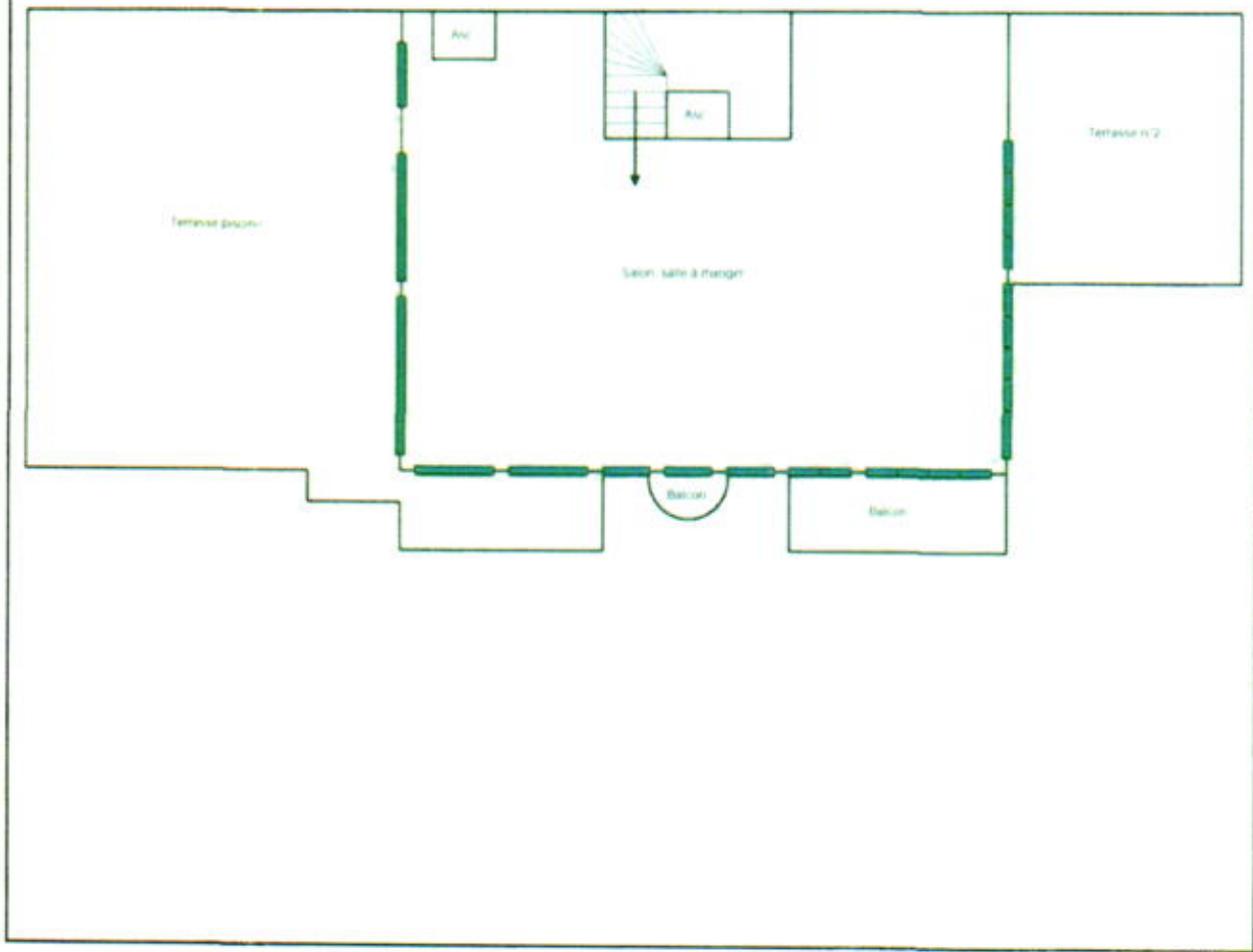
PLANCHE DE REPERAGE USUEL				Adresse de l'immeuble :	
N° dossier :	SAPAR 2416			Villa Les Cistes	
N° planche :	3/5	Version :	0	37 avenue du Roi Albert	
		Type :	Croquis	06400 CANNES	
Origine du plan :	Cabinet de diagnostics			Bâtiment - Niveau :	2eme étage

Amiante

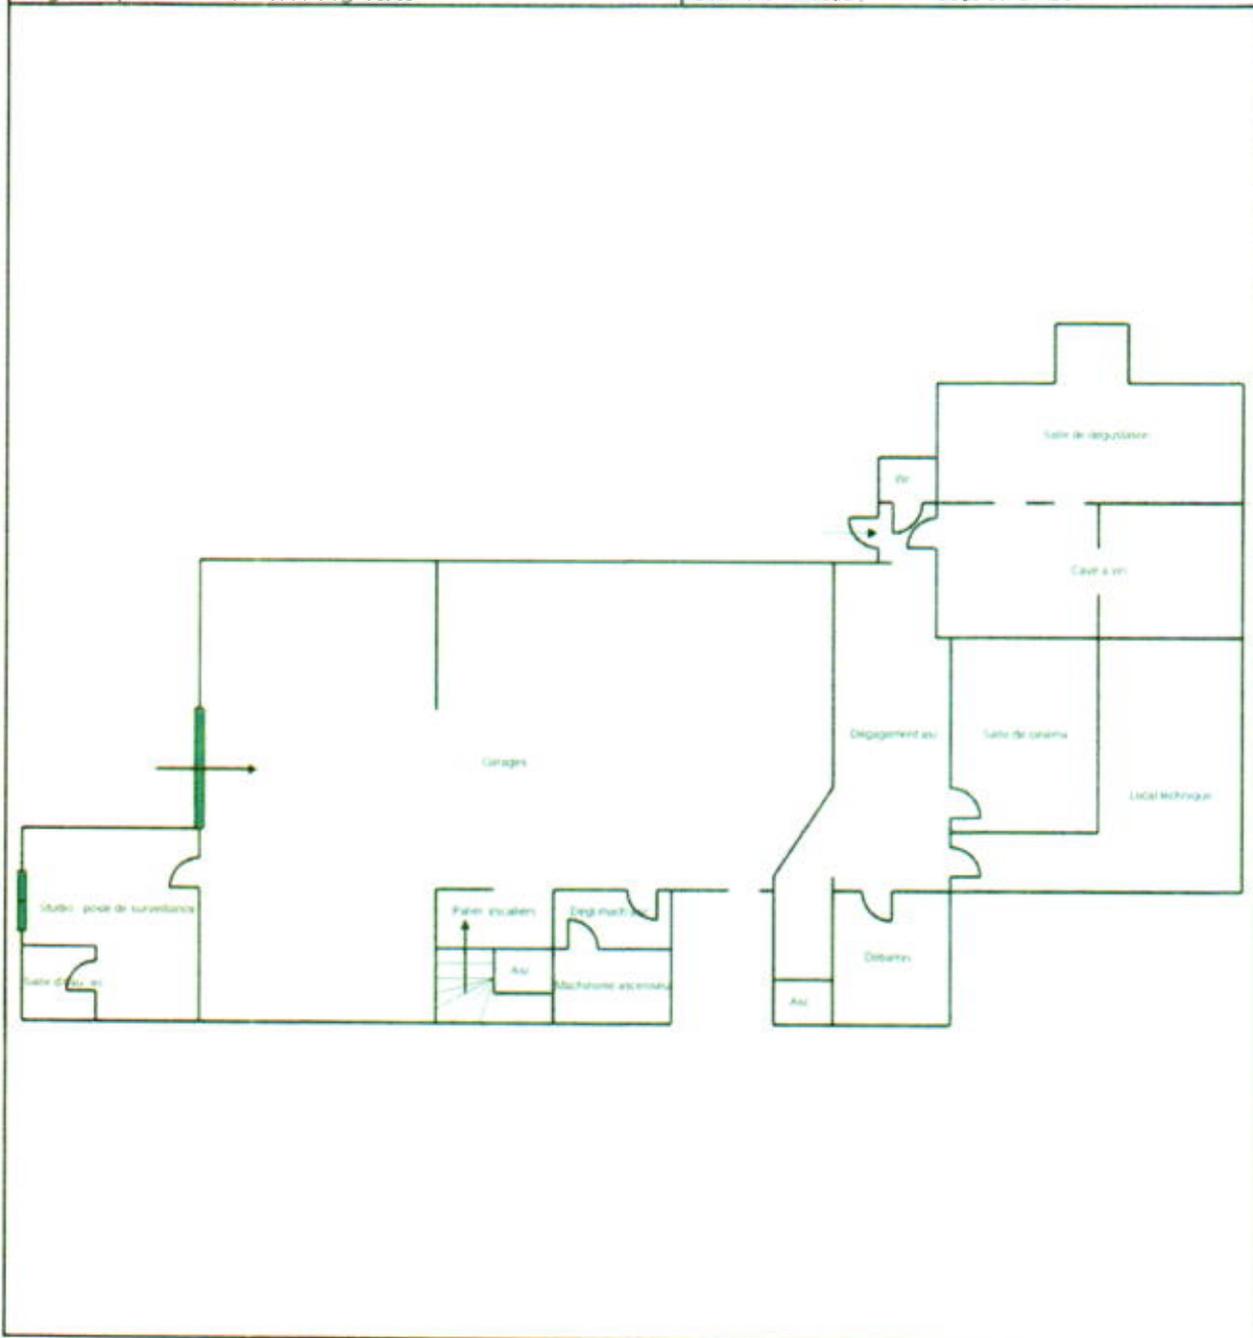
PLANCHE DE REPERAGE USUEL				Adresse de l'immeuble : Villa Les Cistes 37 avenue du Roi Albert 06400 CANNES	
N° dossier :	SAPAR 2416			Bâtiment - Niveau : Sous-sol & RDJ	
N° planche :	4/5	Version :	0	Type :	Croquis
Origine du plan : Cabinet de diagnostics

Amiante
