Etat du bâtiment relatif à la présence de termites

RAPPORT DE L'ÉTAT DE L'INSTALLATION INTÉRIEURE DE GAZ

DIAGNOSTIC DE L'ETAT DE L'INSTALLATION INTERIEURE D'ELECTRICITE

PLANCHE DE REPERAGE USUEL					
N° dossier :	██████████	758	Adresse de l'immeuble :		Les Olympiades - A1
N° planche :	1/1	Version :	0	Type :	Croquis
Origine du plan :			Cabinet de diagnostics	Bâtiment – Niveau :	Croquis N°1

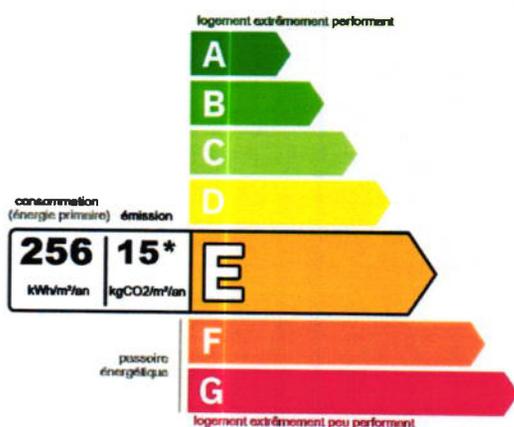
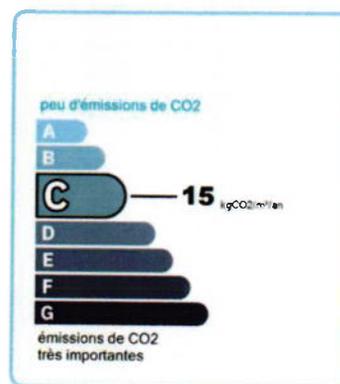
Performance énergétique

Le niveau de consommation énergétique dépend de l'isolation du logement et de la performance des équipements. Pour l'améliorer, voir pages 5 à 6

Ce logement émet 848 kg de CO₂ par an, soit l'équivalent de 4395 km parcourus en voiture. Le niveau d'émissions dépend principalement des types d'énergies utilisées (bois, électricité, gaz, fioul, etc.)
