## INTERIEUR

## A. REZ DE CHAUSSEE

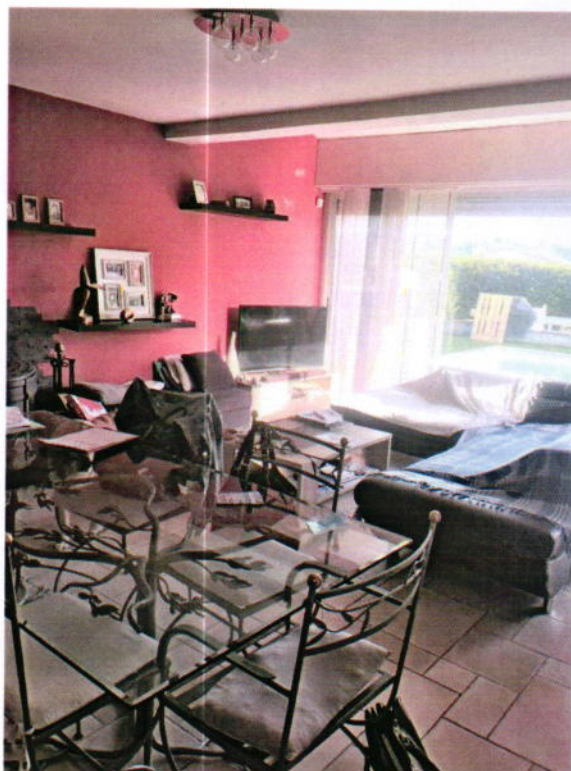
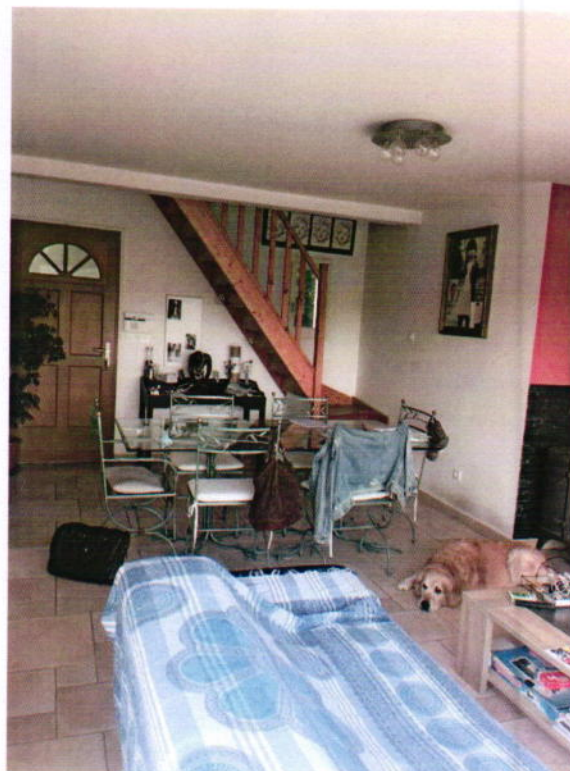
Sol : carrelé, à l'état d'usage. A noter que quelques carreaux comportent des fissures.

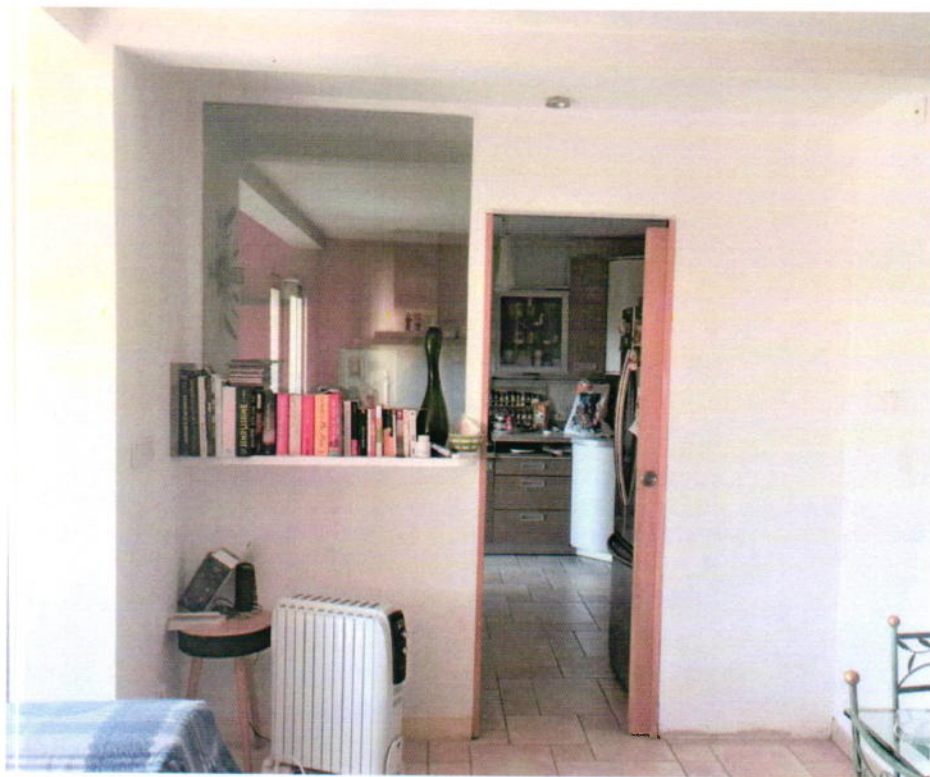
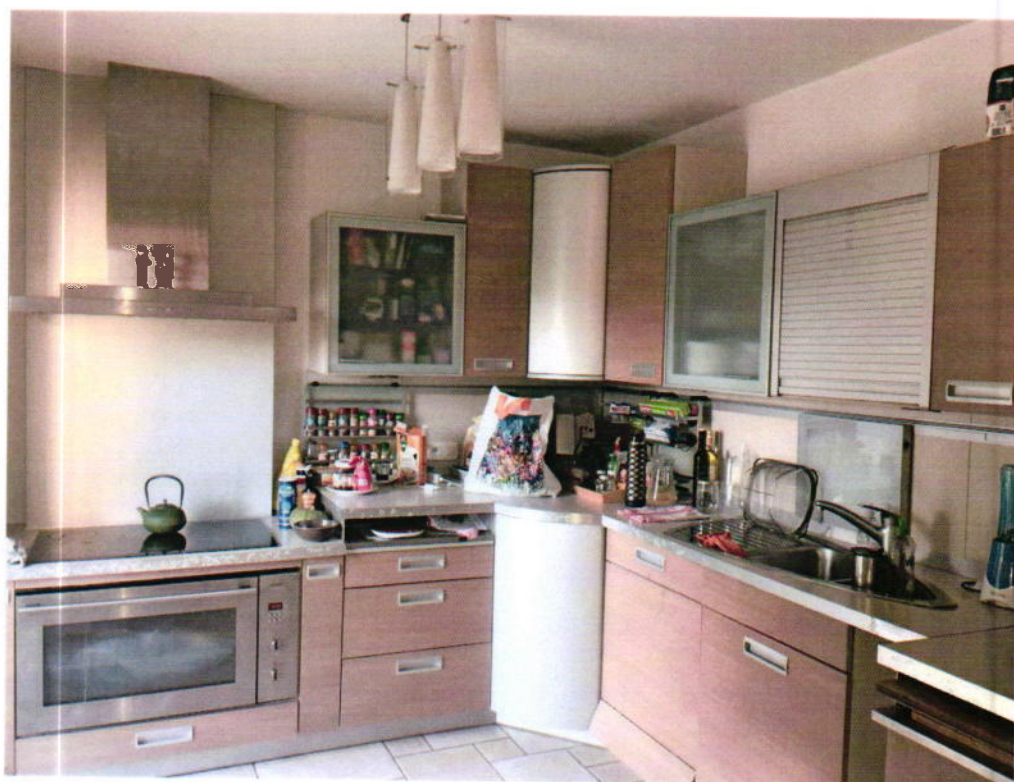
La porte de la cuisine est à galandage en bois avec vitrage brouillé.  
Elle coulisse correctement (à l'état d'usage), parement en bois.  
Une partie de plinthe est manquante au bas du mur droit de cette porte.

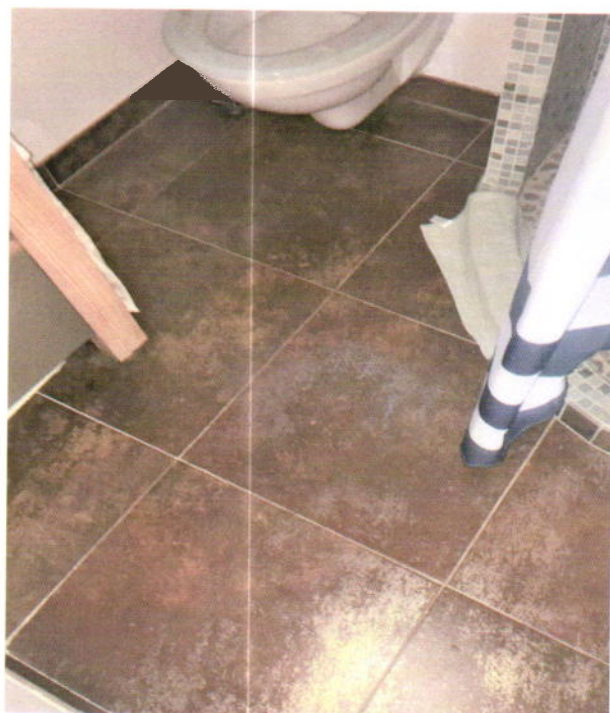
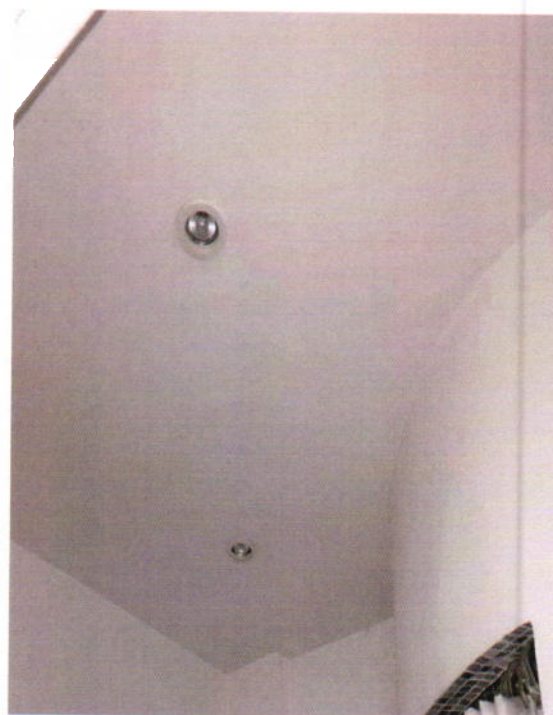
Au plafond présence de deux spots intégrés qui fonctionnent correctement.  
Les murs et le plafond comportent des traces çà et là.

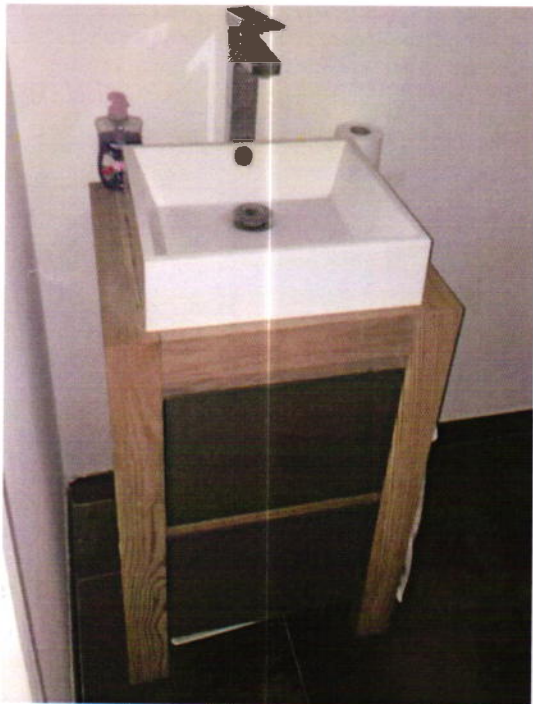
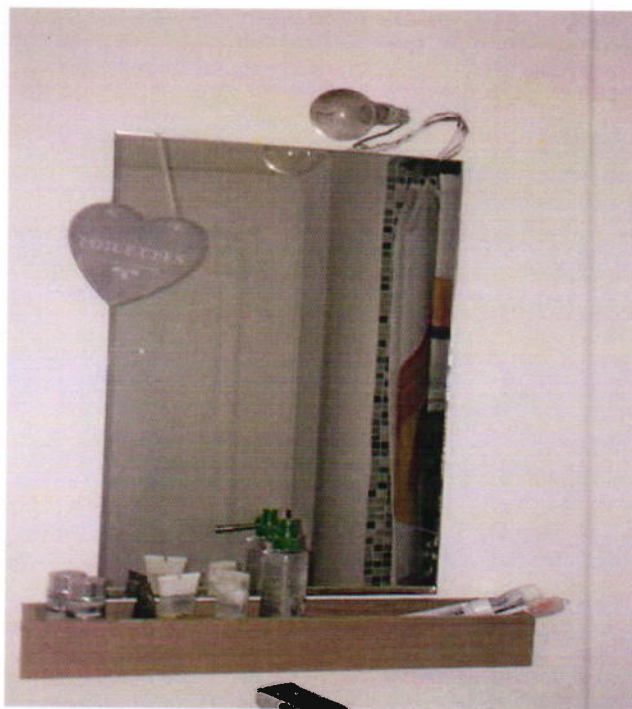
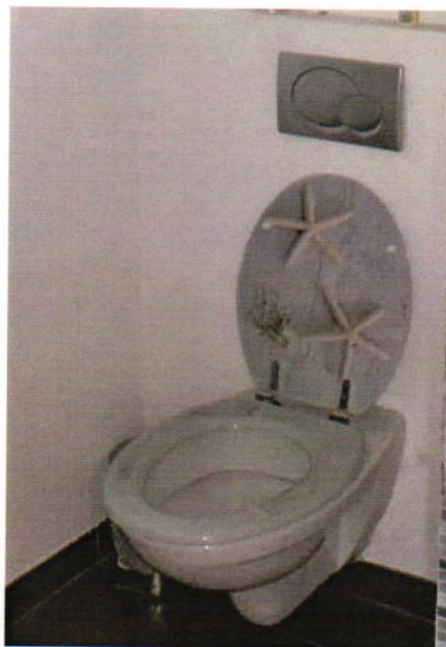
- Une vasque carrée en faïence blanche avec mitigeur chromé.
- Sous-meuble en bois à deux tiroirs.
- Miroir rectangulaire fixé sur le mur et au-dessus du meuble sous vasque. (une ampoule est reliée aux câbles apparents).
- Cette pièce est équipée de toilettes suspendus en faïence blanche munis d'un abatant en PVC.

L'ensemble est à l'état d'usage.

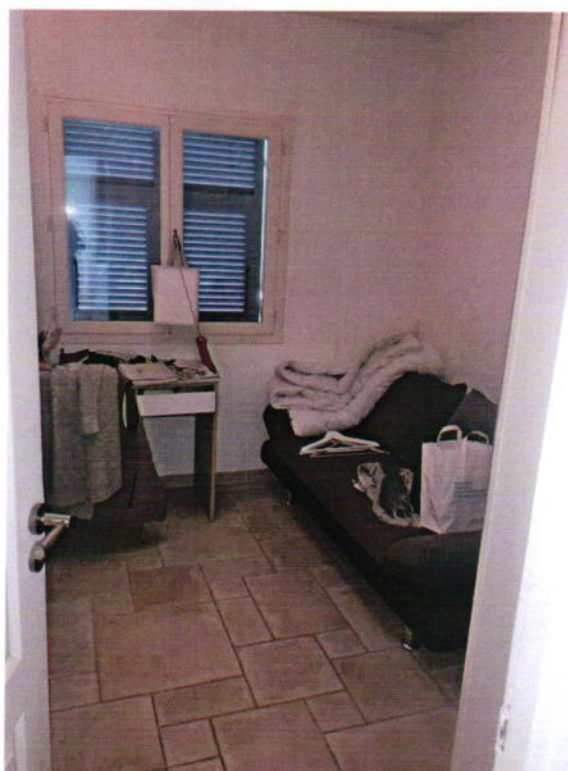
### Chambre n°1 à usage de bureau :

Au-dessus de la fenêtre située face à la porte d'entrée et dans l'angle Sud-Est, la peinture se craquèle à la liaison mur plafond.

Au plafond et toujours dans l'angle Sud Est, présence de taches d'auréoles.

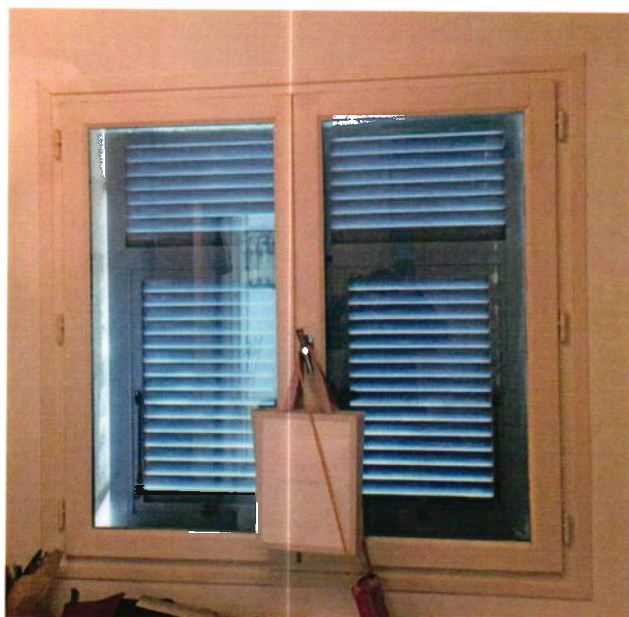
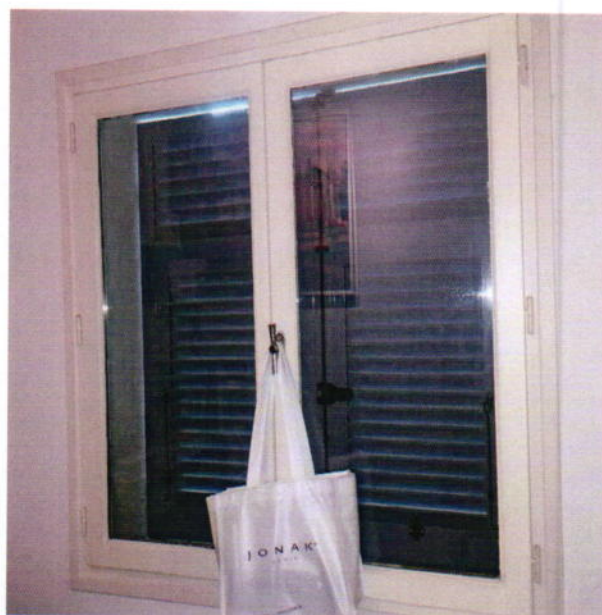
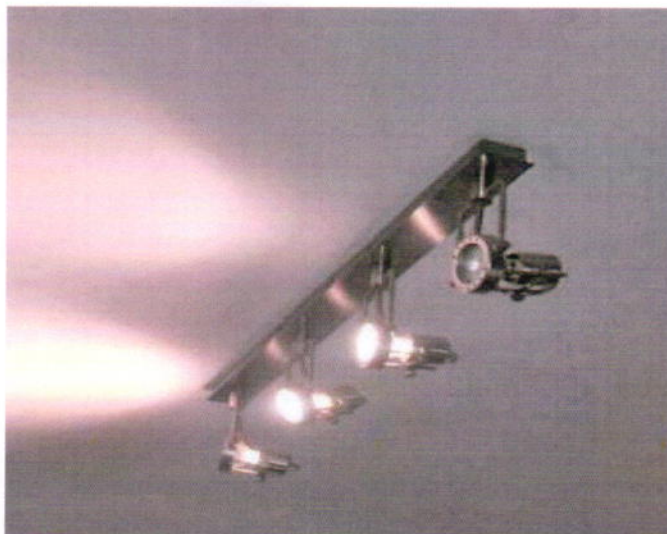
- Porte en bois peinte (quelques traces noires et d'impact sur la porte).
  - Eclairage : rampe de 4 spots intégrés au plafond. (3 fonctionnent.)
  - Cette chambre est équipée de deux fenêtres, chacune à double vitrage, encadrement bois à deux panneaux battants.
- Les volets sont des persiennes en aluminium.

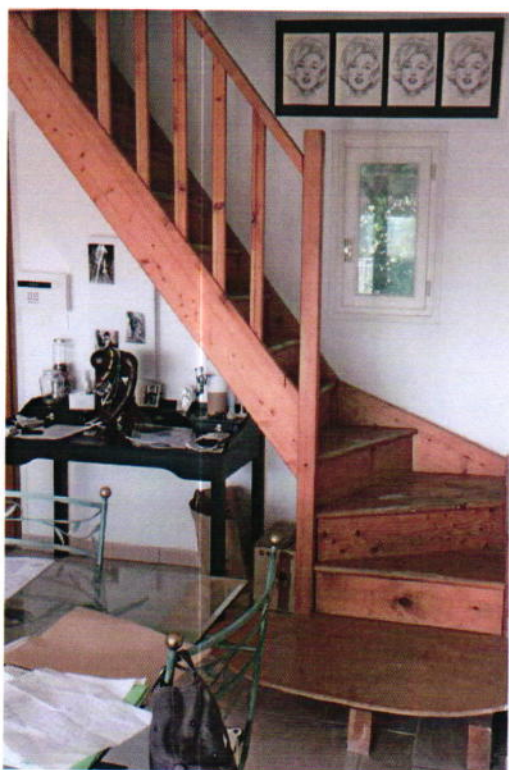
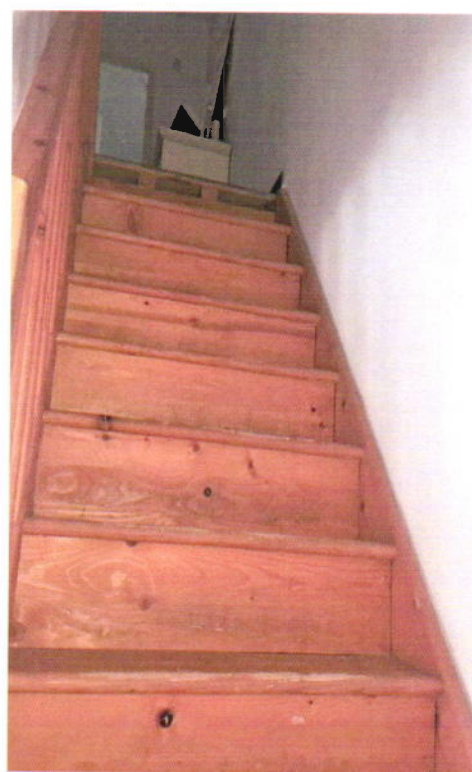
## Escalier

Dans le mur droit (en montant) surplombant la cage d'escalier, présence d'un fenestron à double vitrage à un panneau battant, encadrement bois, (sans volet ni grilles de protection) et d'un spot intégré.

A noter qu'une fissure horizontale et faisant toute sa longueur située non loin de ce spot est visible.

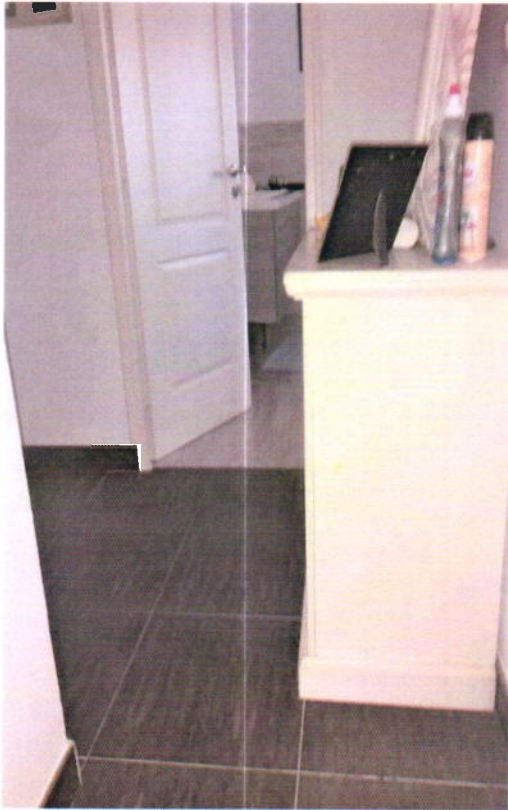
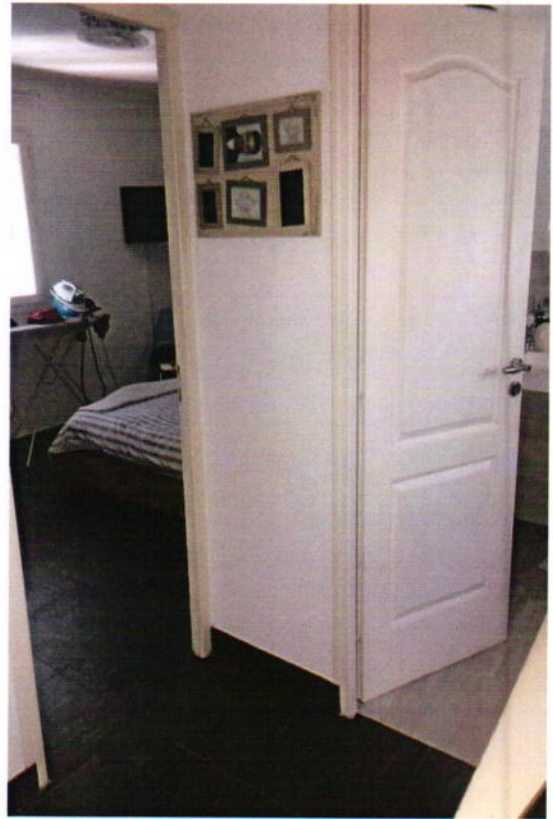
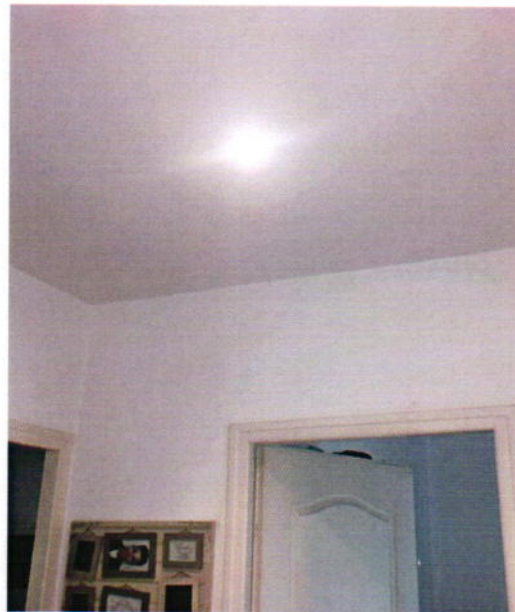
### **Palier :**

Ce palier dessert plusieurs pièces à savoir un bel espace salle de bains et deux grandes chambres.

Sol : carrelé à l'état d'usage.

Murs et plafond : peints.

Présence d'un spot intégré au plafond.

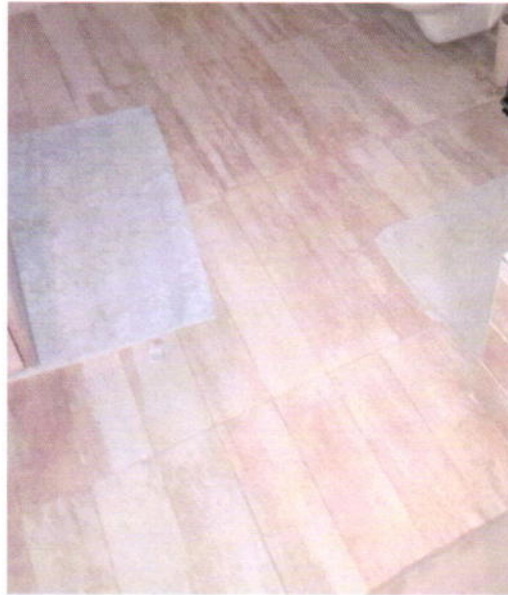
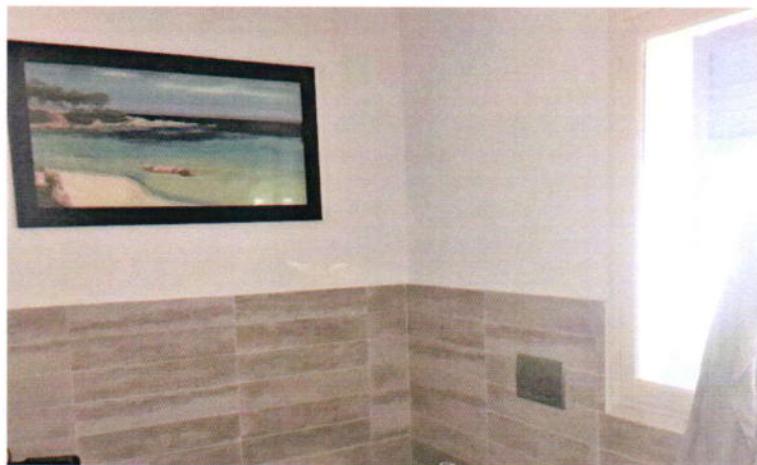
## **Salle de bains :**

Sol : carrelé.

Murs : La partie inférieure des murs est carrelée. Leurs parties supérieures sont peintes.

Plafond : peint.

L'ensemble en bon état et à l'état d'usage.
